ปราสาทหิน： คำบอกเล่าจาก “ลวดลายที่ยังไม่เสร็จ”

Khmer Temples : The Unfinished Motifs

รุ่งโรจน์ ธรรมรุ่งเรือง*

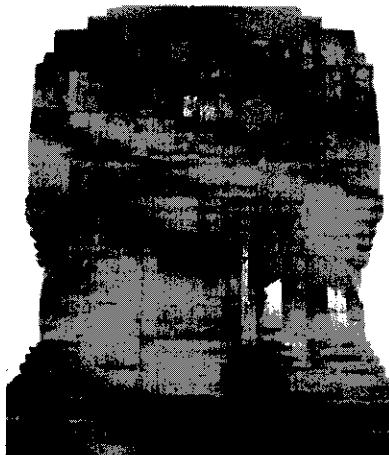
ຮູບທີ່ 3 ປະຕຸກບັນພລວງ ພື້ນຜົວທີ່ນຳດ້ານຕະວັນຕກຂອງປະຕຸກປະຈານຂັດແຕ່ງເຮັບພວ່ອມທີ່ຈະສັກລາຍແຕ່ມີເພີ່ງເສາດີຜົນວັນທຶນໃຫ້ເກົ່ານັ້ນທີ່ລົງມື້ອສັກຈຸນສມບູຮົນ ກຣອບໜ້າບັນຍູ້ໃນຂັ້ນໂກຄນລາຍ ສ່ວນອົງປະກອບອື່ນໆ ຍັງໄມ້ໄດ້ລົງມື້ອສັກ

- ปราสาทบ้านพลวง จังหวัดสุรินทร์ ด้านตะวันตกของปราสาทประวาน มีเพียงเส้าติดผนังต้นที่คิดได้เท่านั้นที่สลักลายสมบูรณ์ ในขณะที่ส่วนอื่นๆ อยู่ในขั้นของ การขัดแต่งพื้นผิวและการโกลนลาย (รูปที่ 3) ส่วนด้านตะวันออก ด้านเหนือ และด้านใต้ แม้ยังมีบางช่วงที่สลักไม่เสร็จเช่นกัน แต่เมื่อเทียบกับด้านตะวันตกแล้วเห็นอย่าง ชัดเจนว่าก้าวหน้ากว่ากันมาก

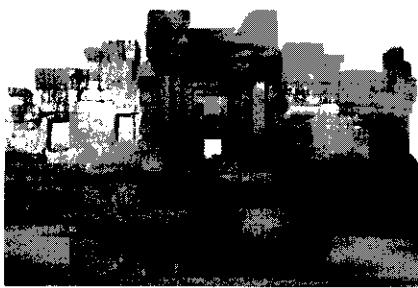
ຮູບທີ່ 4 ປະຕຸກເປື້ອຍໜ້ອຍ ລາດລາຍປະດັບຂອງໂຄບູຮະທີຕະວັນຕກໄດ້ຮັບການຕົກແຕ່ງແລ້ວໃນທຸລາຍໆ ສ່ວນ ແຕ່ບາງຈຸດຍັງອູ້ໃນໜີ້ຂອງການໂກຄນລາຍ ເນື້ອເຖິງກັບໂຄບູຮະທີຕະວັນອອກຈະເຫັນຄວາມແຕກຕ່າງຄອນຂ່າງຂັດເຈັນ ເພວະໄດ້ຮັບການສັກລາຍຄ່ອນຂ້າງສມບູຮົນກວ່າ

แม้ว่าโคลปูร์ทิตตะวันตกของกำแพงล้อมรอบศาสนสถาน ซึ่งเป็นอาคารด้าน หลังสุดของศาสนสถาน จะมีลวดลายประดับตกแต่งตามทับหลังและหน้าบันอยู่บ้างแล้ว แต่บางตำแหน่งยังอยู่ในขั้นของการโกลนลาย (รูปที่ 4) ในขณะที่โคลปูร์ทิตตะวันออก ของกำแพงล้อมรอบศาสนสถาน ซึ่งเป็นอาคารด้านหน้า ได้รับการประดับตกแต่งอย่าง สมบูรณ์มากกว่า

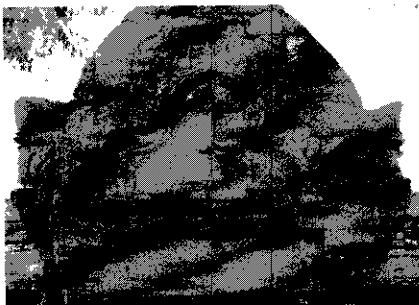
รูปที่ 5 ปราสาทพนมรุ้ง หน้าบันและกับหลังของ โคบุรากลางระเบียงคดด้านตะวันตก ปลายกรอบ หน้าบันสักกอย่างสมบูรณ์แล้ว แต่กรอบหน้าบันยัง อยู่ในชั้นไกด์ลาย ส่วนพื้นที่ภายในหน้าบันและ กับหลังอยู่ในชั้นตอนการเตรียมพื้นผิวให้เรียบเท่านั้น

ສໍາຫັບລາດລາຍສັກຂອງປະຕຸກປະຮານທຳຂຶ້ນໂຍ່າງສມບູຮົນແລ້ວ ແຕ່ກວ່າລາດລາຍທີ່ຮະເບີ່ງຄົດຍັງດໍາເນີນການໄມ້ແລ້ວເສົ່ງ ທາກເບີ່ງເຮັບເຖິງເພາະຮະເບີ່ງຄົດທັງ4 ດ້ານພບຂ້ອມຸລທີ່ນ່າສົນໃຈວ່າ ຮະເບີ່ງຄົດດ້ານຕະວັນອອກໜີ້ເປັນດ້ານໜ້າໄດ້ຮັບການເອົາໃຈໃສ້ຫຼຸແລດີກວ່າຕົກອື່ນໆ (ແຕ່ກະຮັນນັກຍັງໄມ້ສມບູຮົນເທິງປະຕຸກປະຮານ) ໃນຂະນະທີ່ກີຕະວັນຕກໜີ້ເປັນດ້ານໜ້າທັງມື່ຂລາຍສ່ວນທີ່ຍັງທີ່ຄ້າງອູ້ ແມ່ນບາງສ່ວນໄດ້ສັກຕົກແຕ່ງລາດລາຍແລ້ວ ແຕ່ບາງສ່ວນຍັງອູ້ໃນຂັ້ນຂອງການຂັດແຕ່ງພື້ນຜົວທີ່ໃຫ້ເຮັນ (ຮູບທີ່ 5) ທີ່ນ່າປະຫລາດໃຈດ້ອທິນໜ່າຍກ້ອນສິນສຸດກະບວນການເພີ່ງແກ່ກາງວາງເຮັງຕ່ອກນີ້ນີ້ໄປ ຍັງມີໄດ້ຮັບການຂັດແຕ່ງພື້ນຜົວໃຫ້ເຮັບເລີຍ (ຮູບທີ່ 6) ແສດງໃຫ້ເຫັນວ່າຮະເບີ່ງຄົດດ້ານຕະວັນຕກນີ້ຍັງດໍາເນີນກາກ່ອສ້າງໄມ້ແລ້ວເສົ່ງ

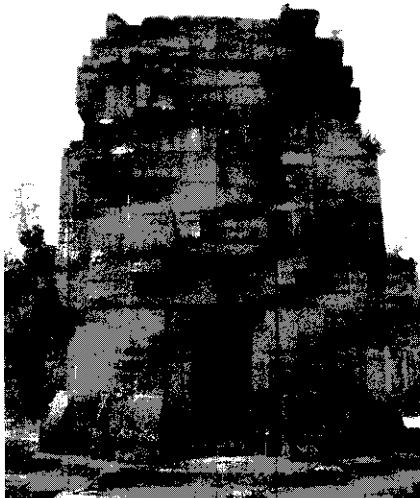
รูปที่ 7 ปราสาทตาเมือนธม ปราสาทบริเวณได้รับการขัดแย้งพื้นผิวน้ำทรายให้เรียบเป็นอย่างดีแล้ว แต่ยังมีได้ลังมือสัก漉漉ตาม

- **ปราสาทตามเมืองชุม** จังหวัดสุรินทร์ ที่นิறภัยที่นำมาสร้างอาคารประเภทต่างๆ ได้รับการขัดแต่งให้เรียบพร้อมที่จะสลักลวดลาย แต่ทว่าลวดลายเหล่านั้นก็ยังมิได้ลงมือทำ (รูปที่ 7) มีเพียงปราสาทประธานเท่านั้นที่ลวดลายสลักมีก้าวหน้ากว่าอาคารอื่นๆ แต่กระนั้นก็ยังไม่สมบูรณ์ เพราะยังคงมีหลายส่วนที่ยังไม่ได้ลงมือสลัก บางส่วนยังอยู่ในขั้นของการโกลนลาย อย่างไรก็ตามเป็นที่น่าสังเกตว่าลวดลายรอบครรภคฤหัสได้เสร็จสมบูรณ์แล้วเป็นส่วนใหญ่ (รูปที่ 8)

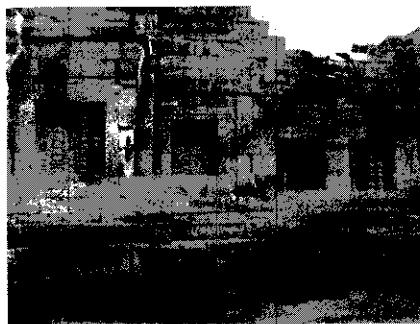
รูปที่ 9 ปราสาทพนมวัน ต้นกรายที่นำมาสร้าง ปราสาทประธานได้รับการขัดแย้งจนเรียบเนียน แต่ เก็บทั้งหมดยังไม่มีสัก漉漉ประดับ

ผิวพื้นจนเรียบเนียนเป็นอย่างดีแล้ว อย่างไรก็ตามเกือบทุกส่วนก็ยังมีได้ลังมือสัก漉漉ตาม (รูปที่ 9) มีเพียงส่วนยอดเห็นอครรภคุหะซึ่งปัจจุบันพังทลายไปแล้ว ทางเข้า
