# หอไตร เมืองลำพูน

มลฤดี สายสิงห์\*

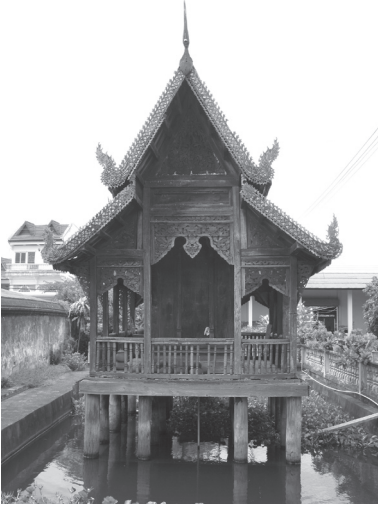
รูปที่ 2 หอไตร วัดป่าเหียง อ. ป่าซาง

สร้างด้วยไม้ทั้งหลังในรูปแบบไทยประเพณีที่ได้รับอิทธิพลจากภาคกลาง กล่าวคือ เป็นอาคารทรงไทยเปิดโล่ง มีทางข้ามน้ำเล็กๆ ที่นำไปสู่บันไดทางเข้าหอไตร ตัวอาคารเปิดโล่งเป็นลานเดินรอบห้องเก็บพระคัมภีร์ที่อยู่ตรงกลาง ซึ่งชวนให้นึกถึงหอเขียนวังสวนผักกาด กรุงเทพฯ ซึ่งเดิมยกมาจากจังหวัดอยุธยา หอไตรวัดป่าเหียงมีองค์ประกอบหลายประการที่คล้ายคลึงกับหอเขียนวังสวนผักกาด เช่น การเขียนลวดลายลงรักปิดทอง ซึ่งที่ผาด้านนอกของห้องนี้ลงรักสีแดงชาดปิดทองลายเทพนม ชู่มประตูปะตูไม้แสดงรูปแบบเฉพาะของสกุลช่างพื้นบ้านล้านนา

## หอไตร วัดป่าเหียง อำเภอป่าซาง จังหวัดลำพูน (รูปที่ 2, 2ก)

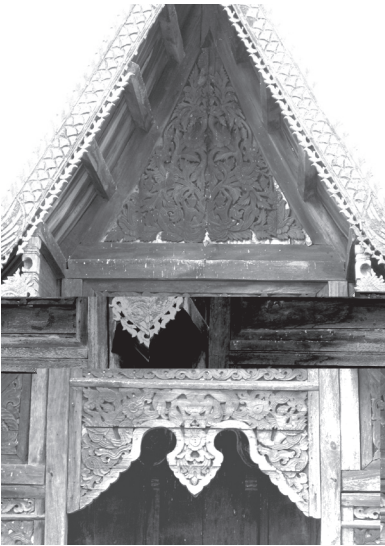
รูปที่ 2ก ลวดลายประดับหน้าบันและโก่งคิ้ว  
วัดป่าเหียง

เครื่องไม้มุงหลังคาทำรูปแบบไทยแท้ คือ เป็นหลังคาซ้อนกันสองชั้น มีหลังคาสูงและจั่วที่ลาดชัน มุงหลังคาด้วยแผ่นทองแดง (ทองจังโก) ประดับช่อฟ้า ใบระกา หางหงส์ (หัวนาค) รูปแบบสกุลช่างล้านนา อย่างไรก็ตาม ช่อฟ้าสะท้อนให้เห็นการผสมผสานรูปแบบเฉพาะของศิลปะพื้นบ้านล้านนา ที่มีลักษณะคล้ายศิลปะลาวกับศิลปะทางภาคกลางด้วย ลวดลายประดับหน้าบัน โก่งคิ้ว (รวงผึ้ง) หรือที่นาคัทธนต์ (ทวย) รองรับโครงสร้างหลังคา ฉลุเป็นลายหมูเทวดาเห็นยวคือเถาไม้ อนาคตรอบหน้าบัน มีบ้านลม (รวย) เหยียดตรงไม่ทำเป็นนาคลัยองหรือนาคสะดุ้งแบบกรุงเทพฯ อันเป็นรูปแบบที่นิยมของช่างท้องถิ่นล้านนา

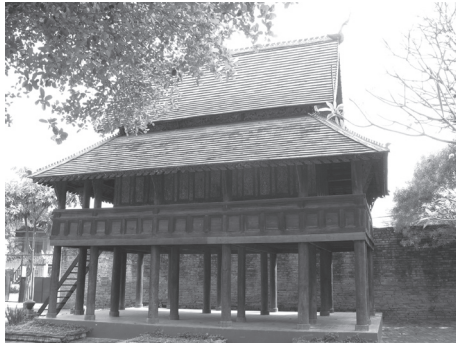
รูปที่ 3 หอไตร วัดประตูป่า อ. เมือง ลำพูน

เป็นหอไตรที่สวยงามที่สุดอีกหลังหนึ่ง อยู่ในเขตที่ชาวเวียงยองมาตั้งบ้านเรือนอยู่ ตามประวัติกล่าวว่าช่างชาวยองเป็นผู้สร้างและถือเป็นสัญลักษณ์สำคัญของกลุ่มชนชาวยอง หอไตรสร้างด้วยไม้ทั้งหลังยกใต้ถุนสูง มีขนาดใหญ่โต ลักษณะอาคารโดยรวมแสดงให้เห็นว่าน่าจะได้รับอิทธิพลการทำหอไตรแบบที่นิยมทางภาคกลาง กล่าวคือการทำอาคารไม้ชั้นเดียวยกใต้ถุน ทำทางขึ้นด้านหน้าเพียงด้านเดียว มีชานทางเดินโดยรอบ ตรงกลางก่อเป็นห้องเพื่อเก็บพระคัมภีร์

ฝาผนังด้านนอกเขียนลายทองรูปเทพนมเต็มพื้นที่ ทำนองเดียวกับหอเขียนวังสวนผัดกาดซึ่งเชื่อกันว่าเป็นฝีมือของช่างชาวยูรยา แม้ว่าลวดลายที่ปรากฏในปัจจุบันยังเป็นปัญหาในด้านการกำหนดอายุก็ตาม แต่สิ่งที่เป็นลักษณะเฉพาะของช่างท้องถิ่นชาวยอง ได้แก่ การทำหลังคาซ้อนชั้นที่มีการยกคอสอง และหลังคากันสาดคลุมตัวอาคารทั้งสี่ด้าน เพื่อกันแดด กันฝน และกันลมได้ดี

ส่วนนาครีทนต์และคอสองประดับด้วยไม้ฉลุลวดลายพรรณพฤกษา เครื่องไม้หลังคาเป็นรูปแบบไทยพื้นบ้านล้านนาที่ได้รับอิทธิพลจากทางภาคกลาง กล่าวคือ การทำหลังคาทรงจั่วสูงแบบทางภาคกลาง ประดับช่อฟ้าเป็นเศียรนาครีมีปีก หางหงส์รูปเศียรนาครี ลักษณะเดียวกับศิลปะไทลื้อ ที่พบแถบเชียงใหม่และในหลวงพระบาง รูปแบบนี้ได้พัฒนามาเป็นลักษณะเฉพาะของล้านนา บ้านลมเป็นลำตัวนาครีเหยียดตรง (รวย) หน้าบันประดับไม้ฉลุลายเครือเถาพรรณพฤกษา มีเทพนมประทับสองข้าง เดิมมีการลงรักปิดทอง แต่ปัจจุบันลบเลือนไปจนเกือบหมดแล้ว ยังคงเห็นร่องรอยชัดเจนบริเวณกรอบหน้าบันด้านใน

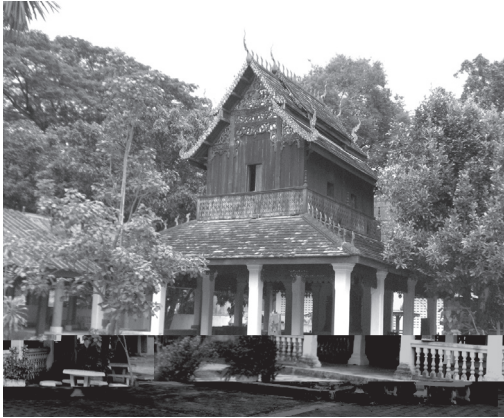
รูปที่ 4 หอไตร วัดหมูเป็ง อ. ป่าซาง ลำพูน

พบหอไตรสร้างด้วยไม้รูปแบบศิลปะพื้นบ้านล้านนา ยกใต้ถุนสูง แต่เสาปูนในปัจจุบันนั้นอาจจะเปลี่ยนใหม่แทนที่เสาไม้ซึ่งผุพังไปก่อน เมื่อตั้งข้อสังเกตในเบื้องต้นพบว่าลายลูกไม้ประดับแนวซื่อใต้ถุนนั้นดูขัดแย้งกับเสาปูน การยกใต้ถุนสูงเป็นพิเศษเกิดเป็นลานโล่งใต้อาคารสามารถใช้งานได้ ขนาดของอาคารที่มีขนาดใหญ่ ประกอบกับหลังคาที่ยื่นออกมาปกคลุมชาน ซึ่งมีใช้การตั้งหอไตรไว้กึ่งกลางน้ำ เนื่องจากรูปแบบอาคารสะท้อนให้เห็นความตั้งใจรักษาพื้นที่ใต้ถุนไว้ใช้งาน

หอไตรชั้นบนก่อเป็นฝาไม้เรียบปิดมิดชิดทั้งสี่ด้าน มีชานเดินได้โดยรอบ ระเบียงประดับลูกกรงไม้ฉลุสวย ฝาอาคารเจาะหน้าต่างบานหน้าต่างไม่มีลวดลายใดๆ หลังคาเครื่องไม้ทำเลียนแบบหลังคาซ้อนกันสองชั้นแบบที่นิยมในศิลปะพื้นบ้านล้านนา ประดับลวดลายหน้าบัน รวงผึ้ง โกงคิ้ว บนฝาด้านอาคารโดยตรง เนื่องจากอาคารไม่ได้มีลักษณะการยกเก็จอย่างที่นิยมทำกันในรูปแบบศิลปะไทยประเพณี หน้าบันและรวงผึ้งประดับไม้ฉลุเขียนสีทองด้านหลังประดับกระจกสี เป็นลายพรรณพฤกษา ก้านใบ และออกช่อดอก ได้แก่ ดอกโบตั๋น ต่อเนื่องเต็มพื้นที่ หลังคาประดับซ่อฟ้าลักษณะอ่อนช้อยคล้ายกับรูปแบบที่นิยมในศิลปะทางภาคกลาง กรอบหน้าบันประดับนาคเหยียดตรงอันเป็นลักษณะที่นิยมในรูปแบบล้านนา หางหงส์ที่ทำเป็นหัวนาคลักษณะอ่อนช้อย การประดับหัวนาคเล็กเรียงรายตามสันหลังคา ยังผลให้หอไตรที่มีอาคารเรียบง่าย กลับโดดเด่นดูมีชีวิตชีวา

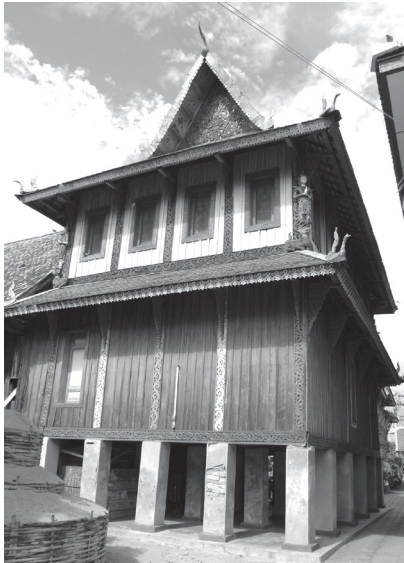
รูปที่ 5 หอไตร วัดบ้านหลุก อ. เมือง ลำพูน

เป็นอาคารสองชั้นที่ก่อยกเสาจิ้งมี  
ใต้ถุนสูง และมีรูปแบบสะท้อนฝีมือช่างพม่า  
อย่างเห็นได้ชัด กล่าวคือ ตัวอาคารทั้งสองชั้น  
ก่อเป็นฝาไม้เรียบทั้งสี่ด้าน เสาสี่เหลี่ยมใต้ถุน  
ก่อด้วยอิฐ อาคารชั้นแรกเจาะช่องหน้าต่าง  
ด้านละไม่เกินหนึ่งบาน ในขณะที่ชั้นสองมีหน้า  
ต่างระหว่างเสา หลังคาชั้นคลุมชายคาทั้งสอง  
ชั้น คันทวยไม้รองรับชั้นหลังคาจลุลวดลาย  
แบบเดียวกันกับลวดลายที่ขอบหน้าต่าง คาด  
ว่าเป็นงานที่ซ่อมใหม่ในระยะหลัง

จากการสำรวจพบคันทวยเก่าที่จลุลายสัตว์จำพวกนกครุฑและสิงห์ สวมเครื่อง  
แต่งกายระบุว่าเป็นลึงชั้นสูง คาดว่าน่าจะหมายถึงหนุมาน ภายในหอไตรมีการประดับ  
ลวดลายเฉพาะที่ตัวเสาและซุ้มยื่นโครงสร้างอาคาร หลังคาหน้าจั่วแบบศิลปะไทย คือ  
มีปานลม ซ่อฟ้า และหางหงส์ ที่หน้าบันประดับลวดลายแบบที่นิยมในสกุลช่างล้านนา  
บานหน้าต่างเขียนภาพลายเส้นเทวดาถือพระขรรค์และคัมภีร์นุ่งผ้าแบบพม่า และที่มุม  
ด้านนอกอาคารชั้นบนส่วนที่เป็นห้องเก็บพระคัมภีร์ ประดับเทวดาประทับยืนบนนก  
หัสติลึงค์ทั้งสี่มุม ปลายสันหลังคาประดับหงส์ ซึ่งเป็นรูปแบบการประดับอาคารในศาสน  
สถานอิทธิพลศิลปะพม่า

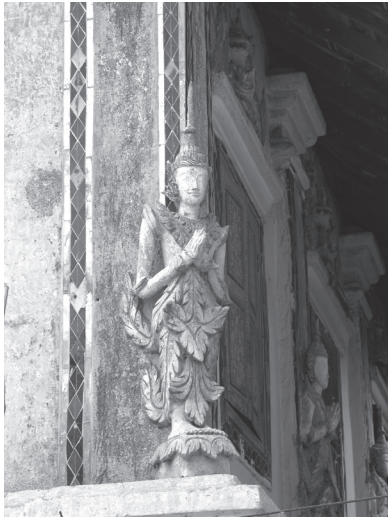
**รูปที่ 6** เทวดาแบบพม่า ประดับหอไตร  
วัดป่าช่างงาม อ. ป่าช่าง ลำพูน

ตัวอย่างหอไตรที่แสดงอิทธิพลรูปแบบศิลปะพม่า ซึ่งสามารถสังเกตได้จากลักษณะการประดับรูปเทวดาตามมุมอาคารด้านนอกของชั้นบน (**รูปที่ 6**) หรือवादไว้ที่บานประตูหน้าต่าง รูปเทวดาเหล่านี้หรือที่เรียกว่า “ผีแน็ด” ซึ่งชาวพม่าถือว่าเป็นผีผู้ดูแลศาสนสถาน หรือผู้ดูแลคัมภีร์พระไตรปิฎก ซึ่งในวัฒนธรรมความเชื่อของชาวพม่ามีรูปผีนี้ประมาณ 20 ตน เชื่อว่าอาจจะเป็นผลงานของช่างชาวพม่าที่มีโอกาสถ่ายทอดศิลปะของตนเองไว้ในงานก่อสร้างอาคารในศาสนสถานเหล่านี้ เพื่อเป็นพุทธบูชา นอกจากนี้ หากเป็นหอไตรที่สร้างในรูปแบบตะวันตก ก็มักจะทำประตูหน้าต่างเป็นวงอาร์คโค้ง ประดับลวดลายใบไม้แบบฝรั่งที่เรียกกันว่า “ใบอะแคนดัส” บางครั้งอาจจะมีการประดับปูนปั้นถือคัมภีร์ ซึ่งเป็นอิทธิพลพม่าเข้ามาปะปนในอาคารอิทธิพลตะวันตก ประดับเป็นรูปลอยตัวเทวดายืนถือคัมภีร์ไว้ทั้งสี่มุมด้านนอกอาคารชั้นบน หรือประดับไว้ระหว่างช่องหน้าต่างทั้งชั้นบนและชั้นล่าง

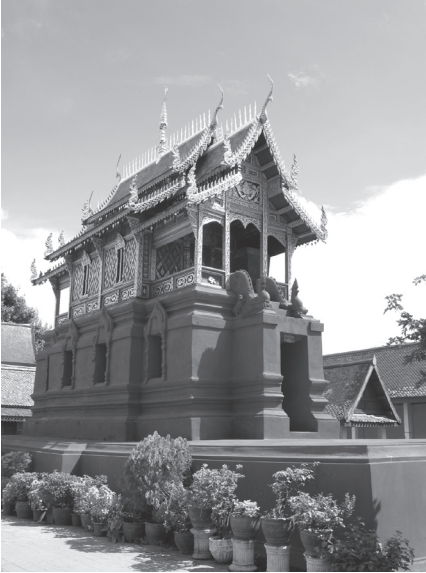
รูปที่ 7 หอไตรวัดพระธาตุหริภุญไชย อ.เมือง ลำพูน

จัดเป็นหอไตรที่สำคัญที่มีลักษณะโดดเด่นในแง่ของการสถาปัตยกรรมในรูปแบบศิลปะไทยทั้งหมด กล่าวคือ เป็นอาคารสองชั้นสร้างในผังสี่เหลี่ยมออกมุขทั้งด้านหน้าและด้านหลัง ซึ่งเป็นลักษณะรูปแบบที่พบบากทางภาคกลาง อาคารชั้นล่างก่อบนฐานสูงด้วยอิฐถือปูนทาสีแดงเรียบ มีทางเข้าทางด้านหน้าเพียงด้านเดียว ด้านหลังก่อทึบ ชุ่มหน้าต่างแสดงรูปแบบศิลปะล้านนา อาคารชั้นบนสร้างเป็นเครื่องไม้สลักกลวงรักปิดทองบนพื้นสีแดงชาด หลังคาทรงไทยล้านนาที่เป็นรูปแบบพัฒนามาจากศิลปะภาค

กลาง รอบฐานอาคารชั้นบนประดับลวดลายรูปสัตว์ในจินตนาการต่างๆ เช่น สิงห์ ก็เลน อยู่ในกรอบแปดเหลี่ยม ตัวอาคารและส่วนรองรับหลังคา ตลอดจนส่วนที่เป็นคอสอง ล้วนประดับลวดลายพรรณพฤกษาประดิษฐ์สีทองบนพื้นแดงชาด การทำหลังคาซ้อนสองชั้นออกมุขทั้งด้านหน้าและด้านหลังเป็นรูปแบบที่รับมาจากรัตนโกสินทร์<sup>7</sup> หรือที่เรียกกันในท้องถิ่นว่า “ฮอดสองชั้น” มีบันไดนาคทั้งสองด้านซึ่งทำไว้เพื่อความสวยงามแต่ไม่ได้เพื่อใช้งาน บานประตูทางเข้าเขียนรูปเทวดาผู้พิทักษ์รักษาพระคัมภีร์ (ทวารบาล) ลวดลายที่หน้าบันไม้สลักปิดทองประดับกระจกแบ่งเป็นช่องขนาดต่างๆ ช่องประธานทำเป็นหน้ากักรัตนขบนพื้นกระจกสีน้ำเงิน ระหว่างเสารองรับหลังคามุขหน้าและหลังประดับโค้งคิ้วเปรียบเทียบกับที่วัดพระสิงห์ มีนาคทนต์ตามเสารองรับ

หลังคาต้านข้างอาคาร กรอบหน้าต่างเป็นนาคยึดตรง (รวาย) ไม่ทำเป็นนาคสะดุ้งตั้งที่นิยมทำกันในวัดทางภาคกลาง ลักษณะช่อฟ้า เป็นหัวนาคที่มีหงอนประดับปลายใกล้เคียงกับที่พบในสกุลช่างกรุงเทพฯ ข้อสังเกตสำคัญที่เป็นลักษณะเฉพาะในศิลปะล้านนา คือ การประดับบราลีเป็นระยะอาจเพื่อแสดงถึงสัญลักษณ์ของเขาสัตตบริภัณฑ์ ตรงกึ่งกลางสันหลังคาทำเป็นรูปเจดีย์มีพระพุทธรูปประทับยืนอยู่ในซุ้มเรือนธาตุทั้งสี่ด้าน ซึ่งน่าจะหมายถึงเจดีย์จุฬามณีบนสวรรค์ชั้นดาวดึงส์ มีความสำคัญเพื่อความเป็นศูนย์กลางจักรวาล

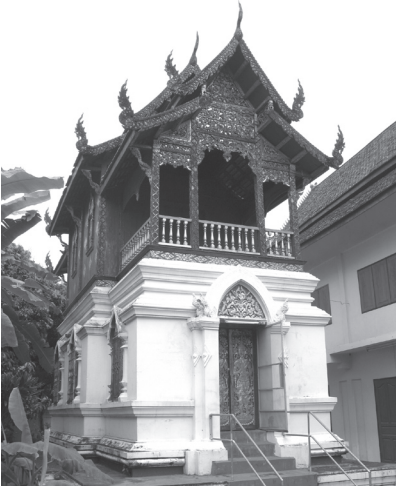
รูปที่ 8 หอไตรวัดช้างรอง อ. เมือง ลำพูน

สมัยรัชกาลที่ 3 กล่าวคือ ลายดอกโบตั๋นแตกกิ่งออกข้อต่อเนื่องเป็นเถาคกลมพื้นที่ หนดประดับกรอบหลังคาหน้าบันทำเป็นนาคล้านนา ซึ่งมีลักษณะเดียวกันกับนาคันทวยรองรับหลังคาและที่กรอบซุ้มหน้าต่าง

จัดอยู่ในกลุ่มอาคารที่มีความงามเปรียบเทียบได้กับหอไตรวัดพระธาตุหริภุญไชย กล่าวคือ มีรูปแบบศิลปะไทยล้านนา บานประตูหน้าต่างไม้แกะสลักรูปเทวดาพนมมือยืนบนดอกบัว กรอบซุ้มหน้าต่างทำรูปแบบศิลปะพื้นบ้านล้านนา รวงผึ้งหรือที่ทางภาคเหนือเรียกว่า “โก่งคิ้ว” ฉลุลายนาคท่ามกลางพรรณพฤกษา หลังคาทรงเครื่องไม้ซ้อนสองชั้น หน้าบันไม้แกะสลักประดับกระจกแบ่งเป็นช่องๆ ลายพรรณพฤกษา ประดิษฐ์รูปแบบที่นิยมทางภาคกลางใน

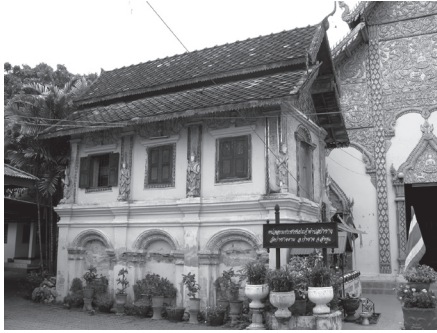
รูปที่ 9 หอไตร วัดป่าชางงาม อ. ป่าชาง ลำพูน

หอไตรในกลุ่มนี้เกี่ยวข้องกับอิทธิพลศิลปะตะวันตก ที่ทำเป็นตึกสองชั้นก่ออิฐถือปูน หลังคาเป็นเครื่องไม้มุงกระเบื้องแบบไทยพื้นบ้าน หอไตรที่วัดป่าชางงาม อำเภอป่าชาง (รูปที่ 9) จัดเป็นตัวอย่างที่มีลักษณะโดดเด่นของการผสมผสานรูปแบบศิลปะไทยในอาคารแบบตะวันตกประดับตกแต่งลดทอนอิทธิพลศิลปะพม่าได้อย่าง

น่าชม อาคารก่ออิฐถือปูนสองชั้น ชั้นล่างทำประตูเข้าด้านหน้าประตูเดียว ด้านข้างเป็นประตูหลอกสามบานรูปแบบอาร์คโค้ง ประดับปูนปั้นใบไม้ประดิษฐ์แบบศิลปะตะวันตกเหนือประตูทางเข้าด้านหน้ามีลายปูนปั้นทาสีปิดทองรูปหงส์คู่ในศิลปะพม่า อาคารชั้นบนเจาะช่องประตูทรงฝรั่งด้านหน้า ด้านข้างเจาะช่องหน้าต่างสี่เหลี่ยมจัตุรัสด้านละสามบาน ที่สำคัญคือการประดับลายปูนปั้นช่อใบอะแคนดัสในแจกันอยู่เหนือขอบหน้าต่าง การประดับลดทอนที่เป็นอิทธิพลพม่าที่สำคัญคือ รูปเทวดาผู้พิทักษ์ที่อยู่ตามมุมอาคารทั้งสิ้นและตามเสาชั้นบนของอาคาร ซึ่งเป็นลักษณะการตกแต่งในศิลปะพม่าผ่านู่งเทวดาทำเป็นลายใบอะแคนดัสฝรั่ง

สันนิษฐานว่าในระยะแรกหอไตรหลังนี้คงจะมีความงามเป็นพิเศษ เนื่องจากมีร่องรอยการทาสีทั้งหลังและเขียนลดทอนเป็นสีทองหลงเหลือตามส่วนต่างๆของอาคาร ดังที่ปรากฏบริเวณเหนือหน้าต่างและพื้นด้านหลังเทวดาผู้พิทักษ์ นอกจากนี้ยังพบร่องรอยการประดับลดทอนที่คิ้วอาคาร หรือที่ประตูด้านหน้าของอาคารชั้นบนตลอดจนหน้าบันหลังคาด้วยกระจกสิรูปทรงต่างๆ ประกอบกันเป็นลดทอน เช่น ลายดอกพิกุลที่ครึ่งล่างของหน้าบัน ส่วนหน้าบันชั้นบนยังคงทำลดทอนรูปแบบศิลปะไทยคือ เป็นลายเถาดอกโบตันประดับกระจกสี หลังคาลดทอนสองชั้นรูปแบบเรียบง่ายมุงกระเบื้องดินขอ ประดับช่อฟ้า ใบระกา หางหงส์ ในรูปแบบพื้นบ้านล้านนา

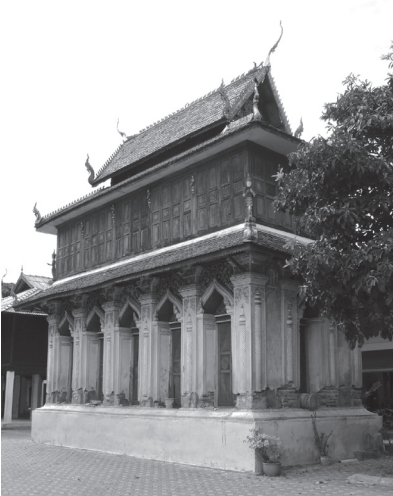
รูปที่ 10 หอไตร วัดลำช้าง อ. เมือง ลำพูน

ความคิดสร้างสรรค์ของช่างในการผสมผสานรูปแบบศิลปะไทยกับศิลปะตะวันตกและศิลปะพม่า นั้น ยังสะท้อนให้เห็นจากหอไตรที่วัดลำช้าง เขตอำเภอเมือง (รูปที่ 10) เป็นอาคารก่ออิฐถือปูนบนฐานสูง อาคารชั้นบนเป็นไม้ หลังคาเครื่องไม้รูปแบบที่นิยมในกลุ่มชาวยอง ประดับช่อฟ้า ใบระกาหางหงส์ ฐานอาคารมีความสูงเป็นพิเศษ เจาะช่องประตูรอบอาคาร แต่ใช้งานเพียงด้านหน้าด้านเดียว มีลักษณะของอาคารในศิลปะตะวันตก เช่น การทำประตูโค้งมีหัวเสา หรือการประดับเสาหลอก แต่มีการปรับลดลวดลายไทยมาใช้ในการตกแต่ง อาร์คโค้งแหลมเป็นรูปนาคสองตัวทอดหัวลงมาทั้งสองข้างและหันหัวเข้าด้านในวงโค้ง บานประตูไม้สลักลายคลื่นน้ำรับกับตัวนาคด้านบน หน้าบันชุ้มประตูและพื้นที่เหนือกรอบชุ้มประดับปูนปั้นทาสีเขียนลายทองเป็นรูปเครือเถาดอกไม้ เสาระหว่างประตูประดับเสาหลอกเป็นเกลียวตลอดทั้งต้น หัวเสาทำซ้อนกันสองชั้น ประดับประติมากรรมลอยตัวของหัวช้างที่เสาด้านบนที่ติดกับช่อหลังคาอีกฝั่งเสาที่กำแพงทางเข้าด้านหน้ามีการประดับลวดลายข้างสามเศียร ซึ่งอาจจะเกี่ยวข้องกับพระอินทร์ อย่างไรก็ตาม การเน้นประดับรูปช้างก็น่าจะเกี่ยวข้องกับชื่อวัดลำช้าง ซึ่งสัมพันธ์กับความเป็นอยู่ของชาวบ้านในท้องถิ่น ที่สำคัญคือการประดับพระเกี้ยวพระบรมราชสัญลักษณ์ของพระบาทสมเด็จพระจุลจอมเกล้าเจ้าอยู่หัวไว้ที่ชุ้มประตูซึ่งช่วยให้กำหนดอายุหอไตรด้วยเช่นกัน (รูปที่ 10ก, 10ข)

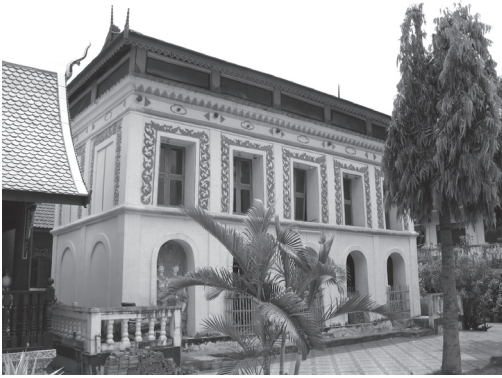
รูปที่ 11 หอไตร วัดหนองเงือก อ. ป่าซาง ลำพูน

หลังคาของหอไตรแห่งนี้ เป็นเพียงแห่งเดียวที่ทำทรงปั้นหยา ซึ่งเป็นรูปแบบของสถาปัตยกรรมแถบเมืองมลายู ซึ่งมักพบในการสร้างเรือนแบบขนมปังขิง ที่สำคัญที่สุดคือ การเขียนจิตรกรรมฝาผนังภายในอาคารชั้นล่างโดยช่างชาวพม่า บุคคลในเรื่องนั้นเขียนลายเส้น ส่วนองค์ประกอบสำคัญ เช่น

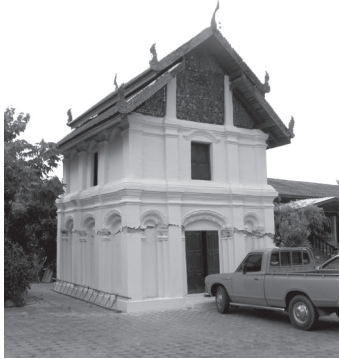
รูปที่ 12 วัดแม่แรง อ. ป่าซาง ลำพูน

ตัวอาคารอยู่ในรูปแบบอิทธิพลตะวันตก ประตูและหน้าต่างทำทรงอาร์คโค้งครึ่งวงกลม ประดับเสาเรียบและมีลวดลายใบไม้ประดับขลุ่ยแบบ ตะวันตกที่วงโค้งของประตูของอาคารชั้นล่าง ประตูด้านข้างทำเป็นประตูหลอกทั้งสิ้น อาคารชั้นบนเจาะช่องหน้าต่างที่ศิลปะหนึ่งบาน ขนาบข้างด้วยหน้าต่างจำลอง หลังคาเครื่องไม้เป็นแบบ ศิลปะพื้นบ้านล้านนา กล่าวคือ หลังคาลดชั้นสองระดับ ปีกหลังคาทั้งสองข้างยื่นปกคลุมตัวอาคารด้านบนลงมา ลายหน้าบันเป็นงานไม้แกะสลักประดับกระจุกหูกงอวะ หรือที่เรียกว่า “กระจุกเกียบ” ลวดลายดอกโบตั๋น ดอกประจานตรงกลางแตกกิ่งออกช่อดอก ต่อเนื่องเป็นขนาดเล็กลดหลั่นกัน และผูกกิ่งต่อเนื่องเป็นตาข่ายเต็มพื้นที่กรอบหน้าบันและส่วนที่เป็นปีกนก ซึ่งเป็นลักษณะที่นิยมทำในสมัยรัชกาลที่ 5 ต่อเนื่องถึงรัชกาลที่ 7 นาคกรอบ หน้าบันตัวเหยียดตรง ไม่ทำเป็นนาคสะดุ้งดังที่พบในศิลปะภาคกลาง หัวนาคแสดงรายละเอียดชัดเจน ช่อฟ้าทำลายสะบัดไหวแตกต่างจากทางกรุงเทพฯ ตัวอาคารตกแต่งแบบเรียบๆ ประกอบเครื่องไม้หลังคาทรงไทยพื้นบ้านเช่นนี้ ทำให้อาคารแห่งนี้มีความงามแบบที่ลงตัวพอเหมาะพอดี น่าเสียดายที่ปรากฏรอยร้าวตลอดรอบตัวอาคาร ส่งผลให้อาคารแห่งนี้อยู่ในสภาพน่าเป็นห่วง โดยอาจจะมีการบูรณะหรือเป็นเรื่องความผิดพลาดในขั้นตอนการบูรณะ
