## รูปแบบลัทธิวนในเขตภาคตะวันออกเฉียงเหนือ กับพัฒนาการทางงานช่าง\*

Styles of Vietnamese Influenced Ordination Halls  
in Northeast Siam and the Development  
of the Artwork

**ดร. ชาวลิต อธิปัตยกุล\*\***

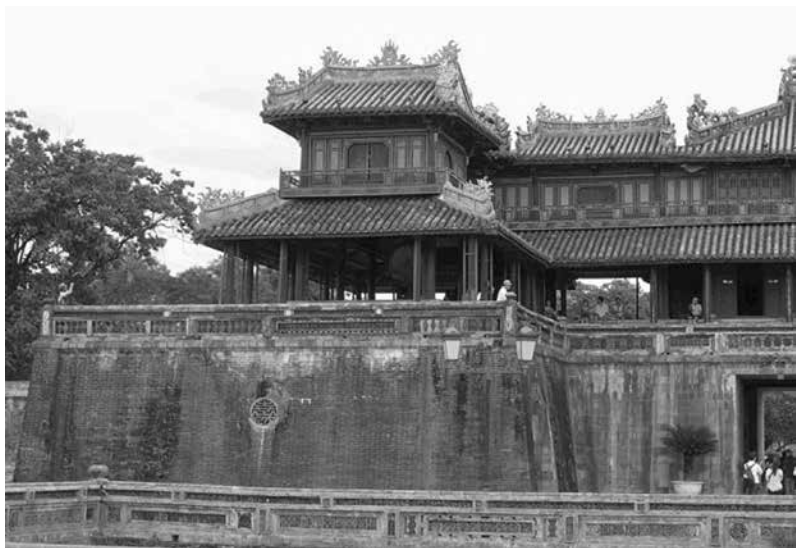
รูปที่ 1 ตัวอย่างการรับรูปแบบวัฒนธรรมจากจีนของเวียดนาม ที่พระราชวังเว้ เมืองเว้ ประเทศเวียดนาม

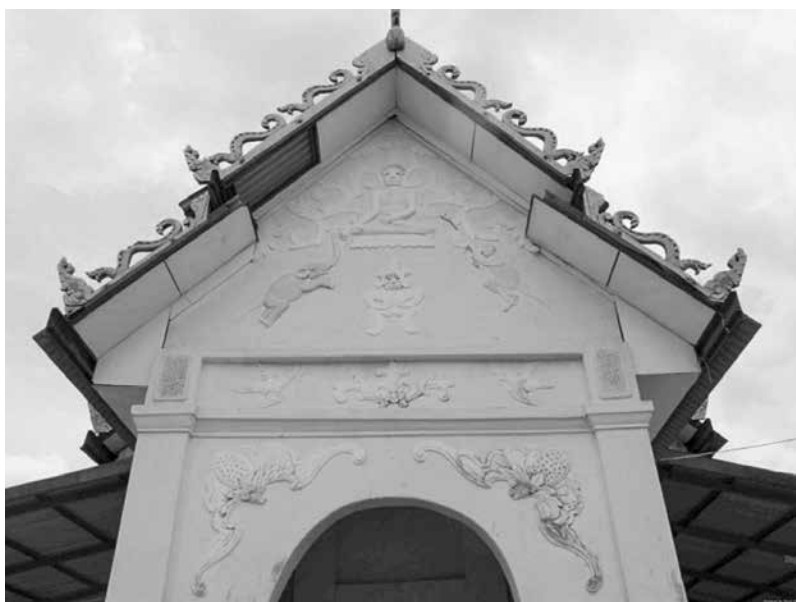
รูปที่ 2 การประดับลวดลายมงคลตามแบบอย่างจีน ที่ช่างเวียดนามได้สืบทอดงานช่างผ่านลิมในภาคอีสานตัวอย่างที่วัดดอนยานาง จ.กาฬสินธุ์

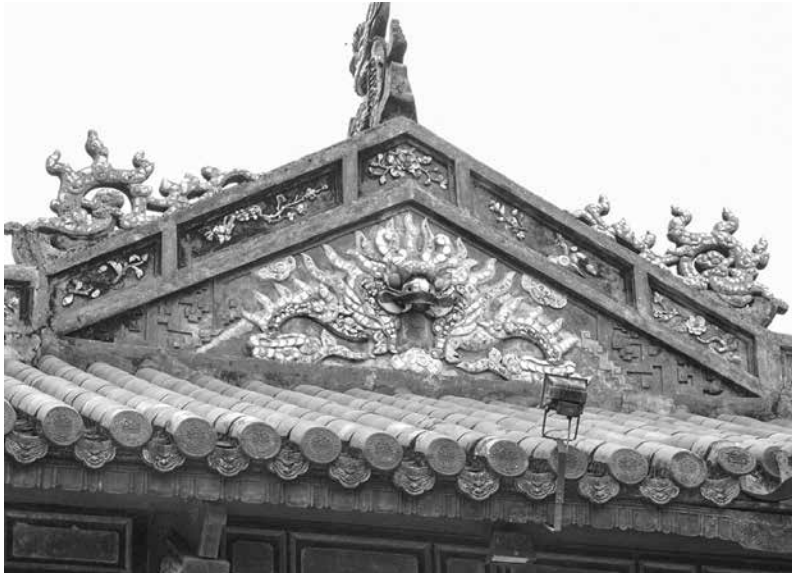
รูปที่ 3 “รอง” มังกรประดับที่กรอบจั่วอาคาร ตัวอย่างการรับรูปแบบวัฒนธรรมจากจีนของเวียดนาม ที่พระราชวังเว้ เมืองเว้ ประเทศเวียดนาม

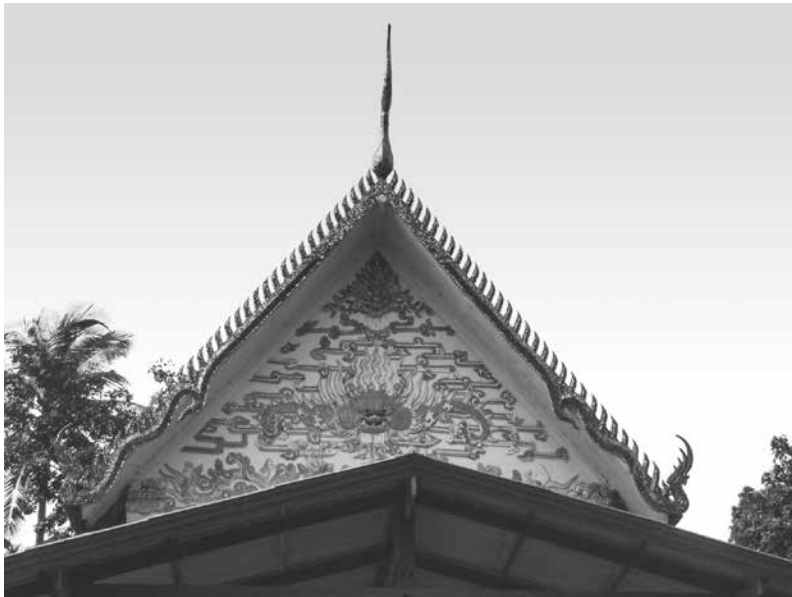
รูปที่ 4 “รอง” การประดับลวดลายมงคลตามแบบอย่างจีน ที่ช่างเวียดนามได้สืบทอดงานช่างผ่าน ลิมในภาคอีสานตัวอย่างที่วัดอันตรมัคคาราม บ้านเซเป็ด อ.ตระการพืชผล จ.อุบลราชธานี

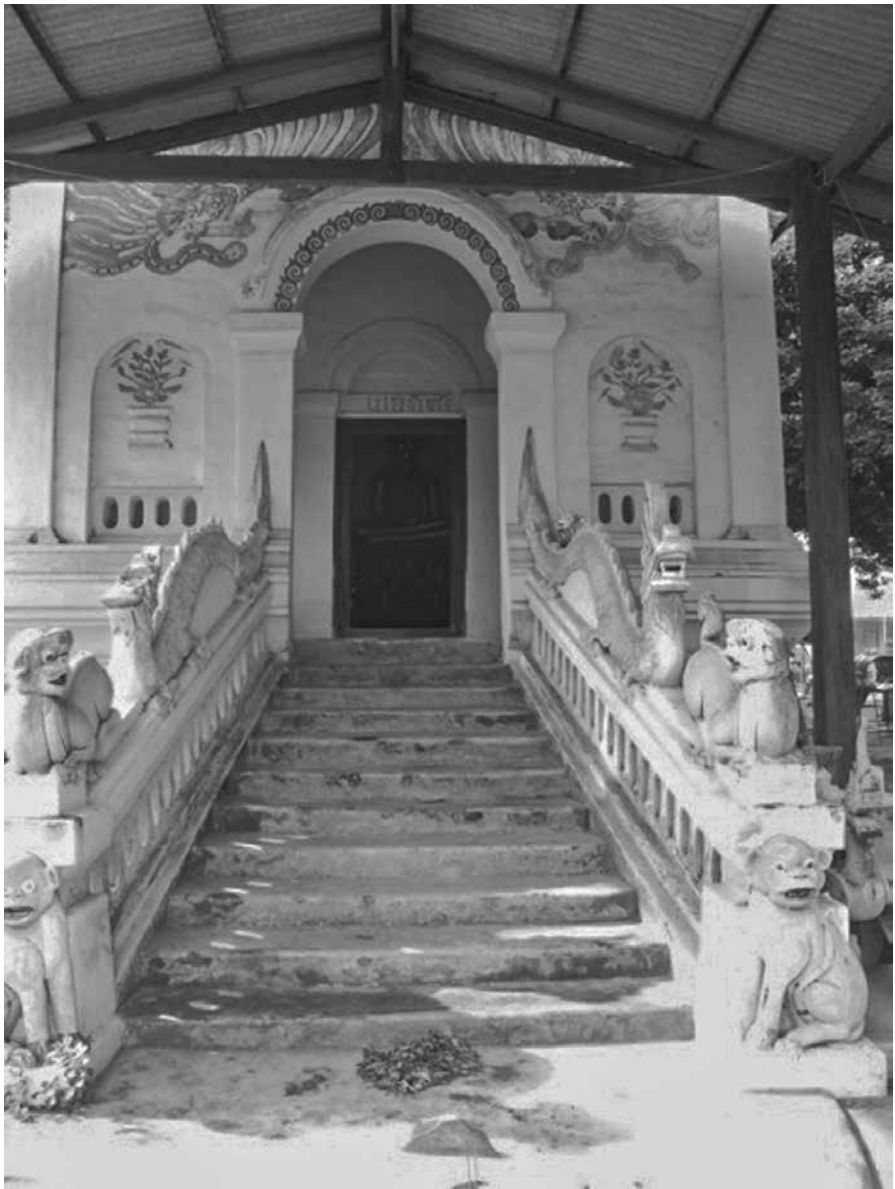
รูปที่ 5 การทำบันไดทางด้านหน้าผายออก และเจาะช่องวงรีทางตั้ง ปั้นปูนประดับรูปสัตว์ คือรสนิยมของช่าง  
ญวน ตัวอย่างที่วัดอันตรมัคคาราม อ.ตระการพืชผล จ.อุบลราชธานี

บันไดทางขึ้นเทคนิคของช่างญวนที่ได้รับส่งผ่านทางงานช่างจากฝรั่งเศสเมื่อครั้งเป็นเมืองในอาณานิคม มักทำบันไดด้านหน้าผายออกเสมอ (รูปที่ 5) โดยมีการตกแต่งต้นเสาของราวบันได ที่ราวบันไดนิยมเจาะช่องวงรีทางตั้ง และแบ่งเป็นช่องสี่เหลี่ยมชี้ๆ เสมอโดยส่วนมากในระยะแรกเท่านั้น ก่อนปี พ.ศ. 2470 การก่อประดับที่ราวบันไดจะใช้เทคนิคการทำเป็นคิ้วบัวที่ราวบันไดเสมอ ส่วนหลังจากนั้นช่างญวนจะออกแบบโดยการปั้นเป็นรูปมังกรหรือพญานาคแทน สอดรับกับช่วงระยะเวลาในการนำลวดลายเข้ามาสู่พื้นที่อีสานในช่วงที่ 2 ของการอพยพ ซึ่งก่อนหน้านั้นในวัฒนธรรมพื้นถิ่นของสิมอีสานเกือบทุกหลังจะประดับด้วยพญานาคที่ราวบันไดเสมอ ทั้งนี้ไม่นับรวมหลังที่ทุบทิ้งและสร้างใหม่ ช่างญวนจึงได้รับคติการประดับดังกล่าวมาประยุกต์ใช้สืบเนื่องในงานให้สอดคล้องกับวัฒนธรรมของผู้ว่าจ้างได้เป็นอย่างดี

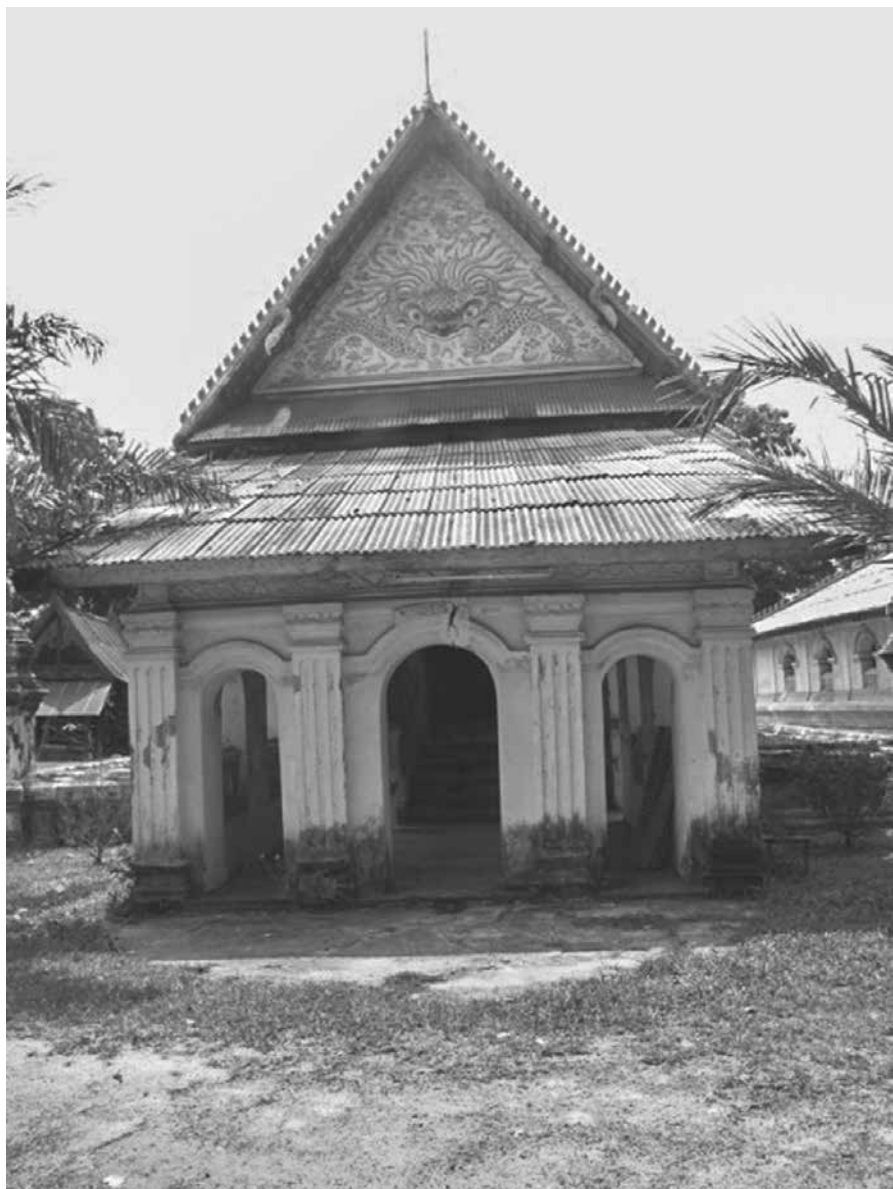
รูปที่ 6 งานฝีมือช่างฉนวนที่โดดเด่นคือการประดับด้วยซุ้มวงโค้ง ไม่ว่าทางด้านหน้าและด้านข้าง เป็นรูปแบบที่สะท้อนถึงงานช่างได้เป็นอย่างดี ตัวอย่างที่วัดราชประดิษฐ์ อ.ตระการพืชผล จ.อุบลราชธานี

สุดท้ายคือ โครงสร้างและส่วนการประดับช่างฉนวนไม่ได้ทำให้มีความแตกต่างแต่อย่างใด ทุกสิ่งเป็นไปตามแบบการประดับในวัฒนธรรมพื้นถิ่นอีสาน เช่น โห่ (ช่อฟ้า) ตัวรวย คีบนาค (ใบระกา) คันดก (หางหงส์) วันเล่น (ตัวลายเรียงกลางสันหลังคา) และช่อฟ้ากลางสันหลังคา (สัตตภัณฑ์) ยังคงปรากฏดั้งเดิม เป็นต้น เทคนิคการก่อสร้างของช่างฉนวน ที่ใช้การก่อผนังเป็นตัวรองรับโครงสร้างหลังคา รวมถึงการประดับตกแต่งโดยรอบของตัวอาคาร ประเด็นอย่างหลังคือสาเหตุในการศึกษาของงานชิ้นนี้ เพราะการตกแต่งซุ้มวงโค้งคือ เทคนิคทางงานช่างของช่างฉนวนที่ได้สร้างความแตกต่าง โดยมีช่วงระยะของมิติเวลาเป็นตัวกำหนด ซึ่งได้กล่าวไว้ในงานนี้ทั้งหมดแล้ว (รูปที่ 6-7)

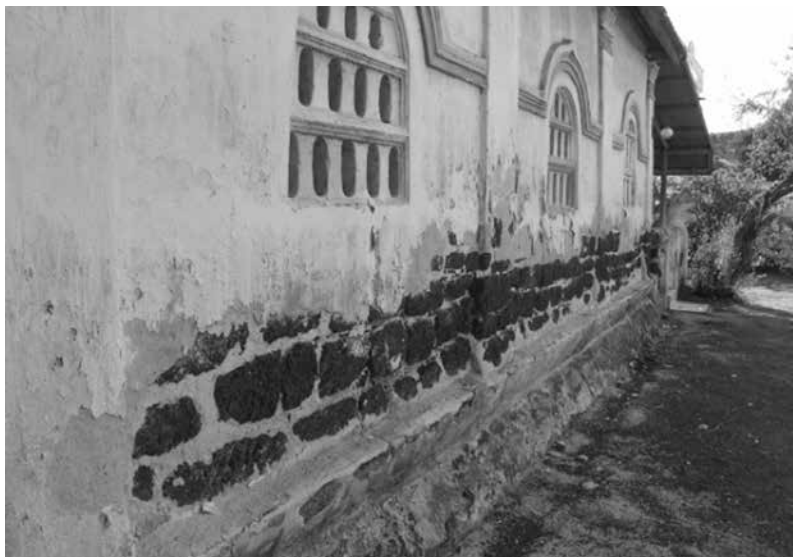
รูปที่ 7 วัสดุโคลาแลงคือเงื่อนไขพิเศษในการก่อสร้างอาคารตามแบบฉบับของฝีมือช่างญวน ที่จะต้องใช้โคลาแลงเท่านั้นกับการขึ้นโครงสร้าง ตัวอย่างที่วัดสะพานคำ อ.เมือง จ.สกลนคร

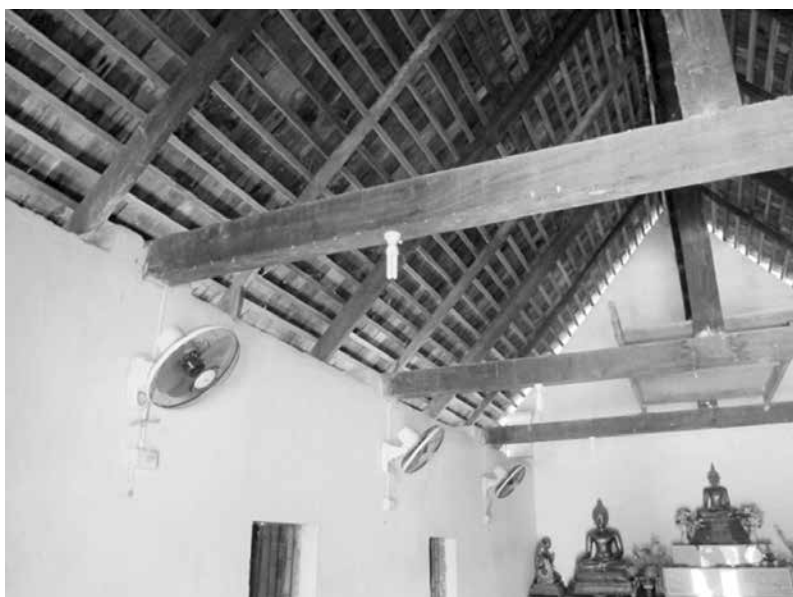
รูปที่ 8 การก่อผนังหนาเพื่อรับน้ำหนักโครงสร้างจากส่วนบนของโครงสร้างหลังคา แบบฉบับเฉพาะช่างญวนในการรังสรรค์ผลงาน ตัวอย่างที่วัดโคกนาดี อ.โคกศรีสุพรรณ จ.สกลนคร

อย่างไรก็ดีเป็นที่เข้าใจกันส่วนใหญ่ถึงการใช้นั่งรับน้ำหนัก ซึ่งเป็นเทคนิคเฉพาะของช่างญวนที่ใช้รองรับโครงสร้างหลังคา ต่างจากแบบพื้นถิ่นใช้เสาเป็นตัวรองรับแล้วจึงก่อผนังเสริมภายหลัง ดังนั้นเราจึงพบว่าสิมญวนไม่นิยมประดับค้ำยันหรือคันทวย รองรับน้ำหนักของโครงสร้างหลังคาแต่

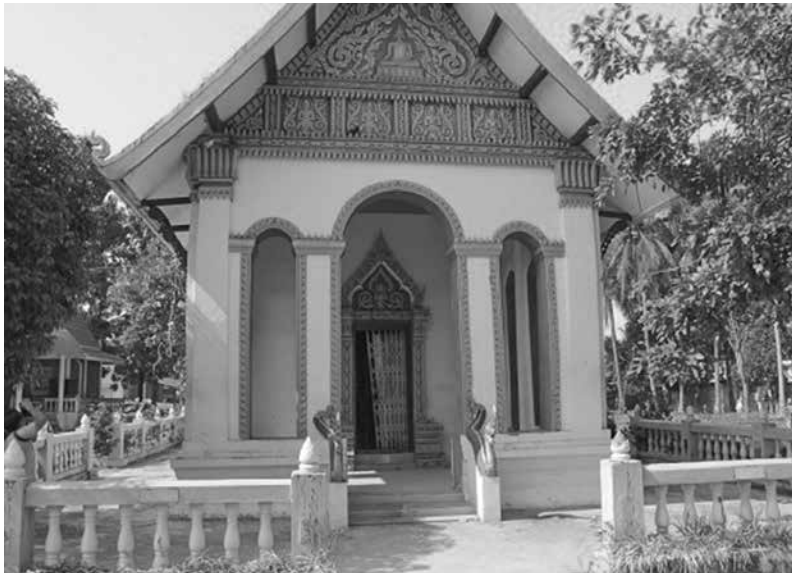
รูปที่ 9 ตัวอย่างรูปแบบเฉพาะกลุ่ม จ.หนองคาย ที่นิยมทำซุ้มวงโค้งต่อเนื่องกันทางด้านข้าง ไม่มีพนักกระเบื้อง ที่วัดยอดแก้ว อ.เมือง จ.หนองคาย

กลุ่มแรกคือ กลุ่มในแถบ จ.หนองคาย เฉพาะในกลุ่มนี้มีการพัฒนาทาง งานช่างตามแถบริมแม่น้ำโขงเป็นหลักจากตัวเมืองหนองคาย สายพัฒนาการ ทางงานช่างสายตะวันตกสิ้นสุดที่ อ.บ้านผือ จ.อุดรธานี สายทิศเหนือและ ทิศตะวันออก ไต่เรียงตามแม่น้ำโขงขึ้นไปจนสิ้นสุดที่ จ.บึงกาฬ กลุ่มนี้ รับรูปแบบจากเมืองเวียงจันทน์เป็นหลักใหญ่ (รูปที่ 9)

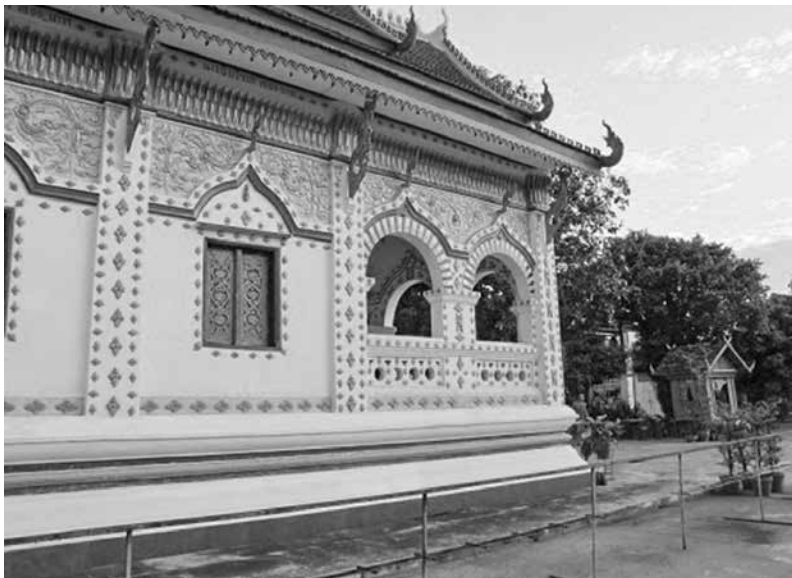
รูปที่ 10 รูปแบบเฉพาะกลุ่มเชียงคาน ที่ประดับซุ้มวงโค้งต่อเนื่องกันเฉพาะทางด้านข้างลิ้นแบบฐานสูงมีพนักกระเบื้อง ตัวอย่างที่วัดท่าคอก อ.เชียงคาน จ.เลย

กลุ่มที่ 2 กลุ่มเฉพาะที่เมืองเชียงคาน เป็นแบบเฉพาะของที่เมืองนี้ ซึ่งได้วัฒนธรรมสืบเนื่องต่างยุคต่างสมัยกัน อีกทั้งได้ถ่ายทอดให้กับสมัยยุค หลังๆ อีกด้วย (รูปที่ 10)

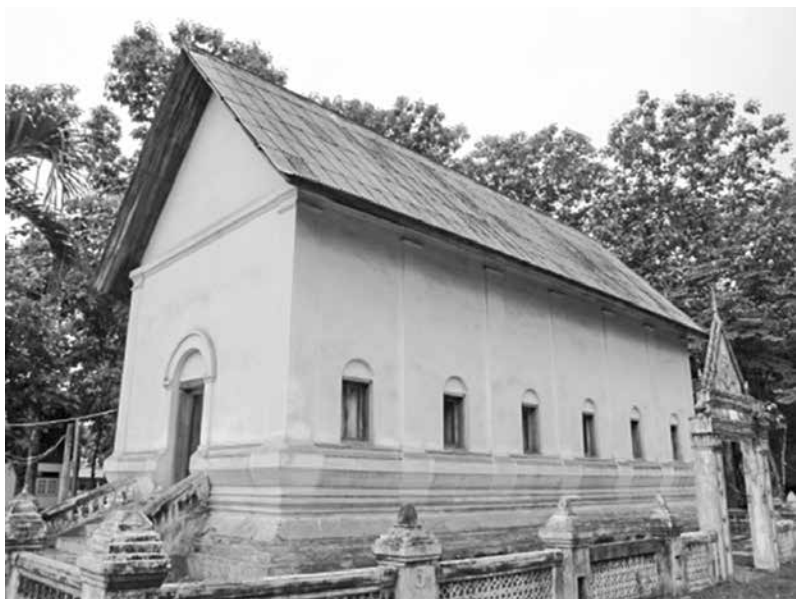
รูปที่ 11 กลุ่มที่ 3 สายพัฒนาการทรงโรง จากต้นกำเนิดที่นครพนม ตัวอย่างที่วัดศรีบุญเรือง อ.สว่างแดนดิน จ.สกลนคร

กลุ่มที่ 3 คือ กลุ่มสายพัฒนาการทาง จ.นครพนม ถึง อ.วังสะพุง จ.เลย เริ่มจาก อ.ธาตุพนม มาทาง จ.สกลนคร ตามเส้นทางจนถึง จ.อุดรธานี แล้วต่อไปที่หนองบัวลำภู และสิ้นสุดที่ อ.วังสะพุง จ.เลย ตามที่กล่าวถึง ข้างต้น กลุ่มนี้เน้นเฉพาะกลุ่มทรงโรงเป็นส่วนใหญ่ (รูปที่ 11)

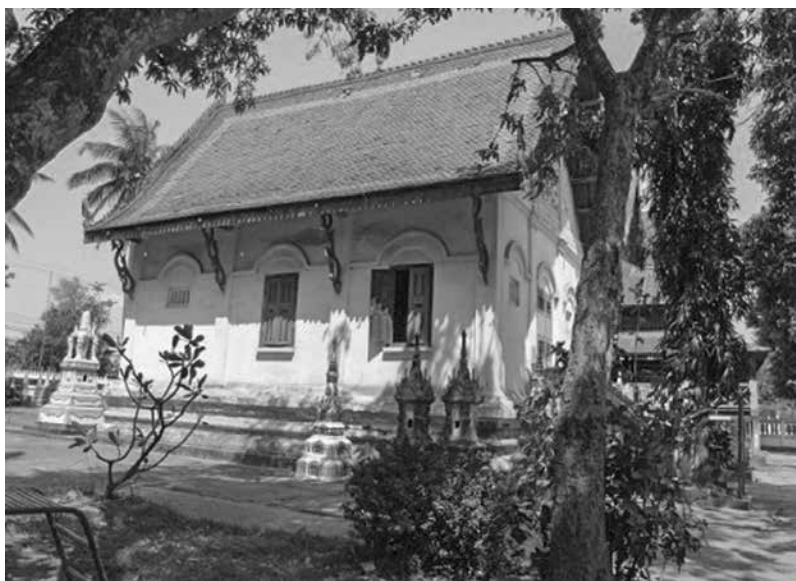
รูปที่ 12 รูปแบบที่ 4 เกิดขึ้นเฉพาะในเขต จ.นครพนมเท่านั้น คือแบบมีเส้นโค้งโค้งเหนือกรอบประตูและหน้าต่าง ตัวอย่างที่วัดโพธิ์คำ ต.น้ำก่ำ จ.นครพนม

กลุ่มที่ 4 กลุ่มภายในนครพนม ที่รับส่งรูปแบบตลอดจนพัฒนา ทางงานช่างตามรูปแบบที่หลากหลายซึ่งล้วนได้เกิดขึ้นที่นี่เป็นหลัก เช่น อ.ท่าอุเทน อ.ธาตุพนม อ.เมือง อ.นาแก เป็นต้น (รูปที่ 12)

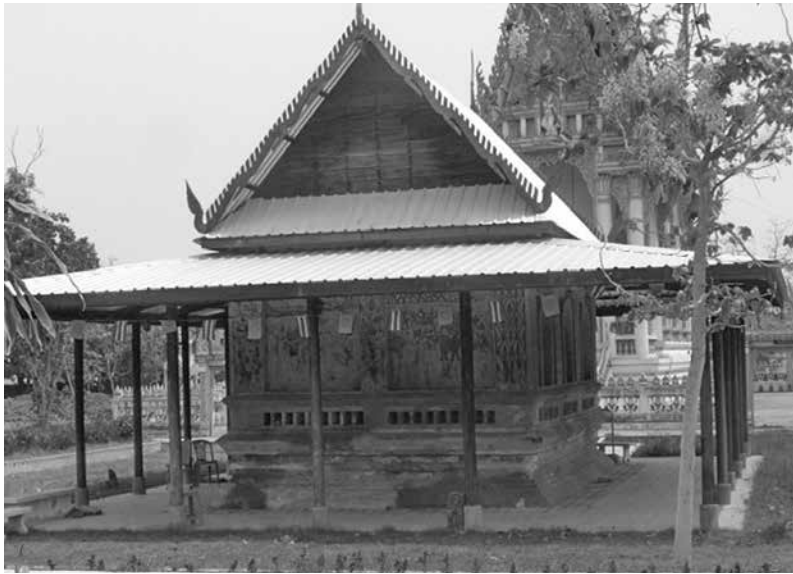
รูปที่ 13 วัดสนวนวาริฯ อ.บ้านไผ่ จ.ขอนแก่น คือหลังสุดท้ายของกลุ่มที่ 5 ที่มีต้นแบบมาจาก จ.นครพนม

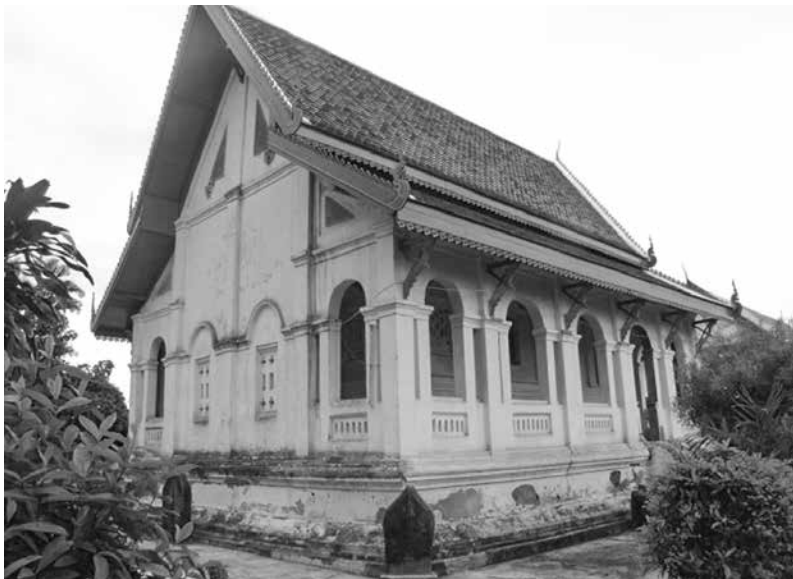
รูปที่ 14 ต้นแบบวัดมัมมิมาวาส อ.ดอนตาล จ.มุกดาหาร ก่อนการส่งผ่านไปยัง จ.อุบลราชธานี

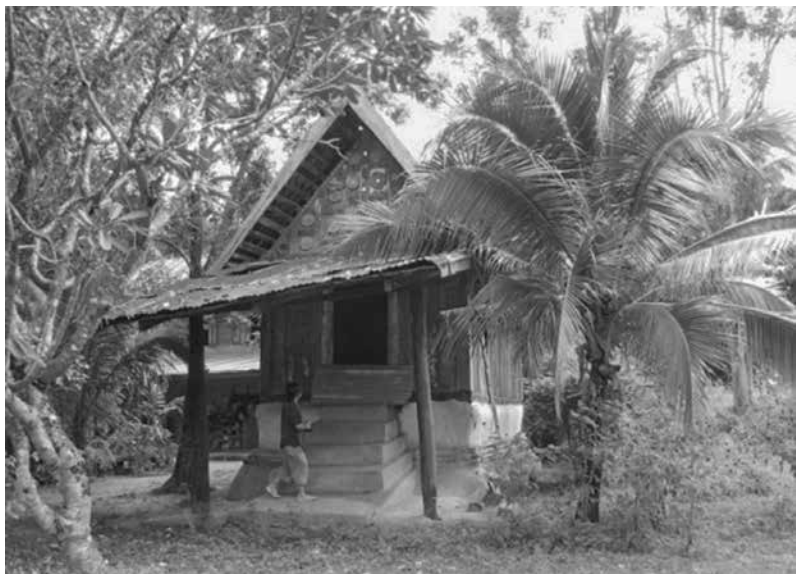
รูปที่ 15 ตัวอย่างสิมในวัฒนธรรมลาว-ลาวล้านช้าง ในอีสาน ก่อนที่จะมีการปะปนกับรูปแบบฝีมือช่างญวน ที่วัดด่านม่วงคำ จ.สกลนคร

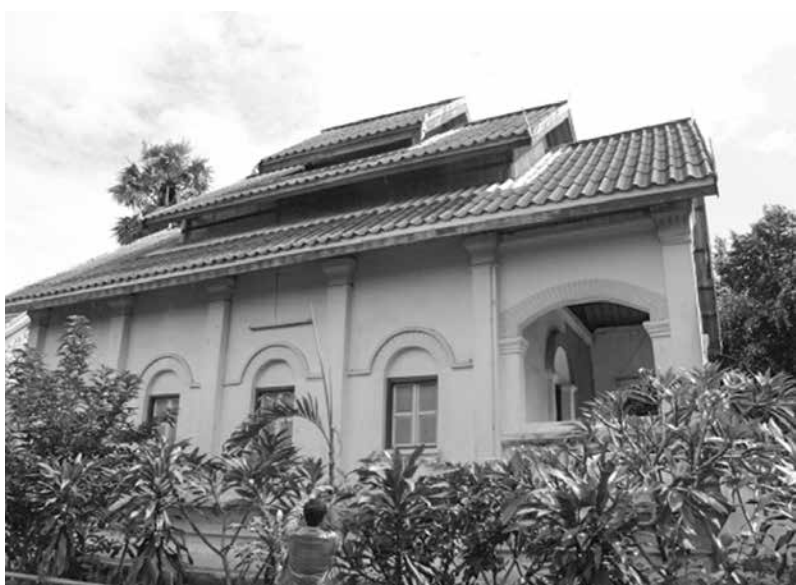
รูปที่ 16 สิมแบบฝีมือช่างญวนที่เก่าสุดในทางหลักฐานคือที่วัดยอดลำธาร อ.โพนนาแก้ว จ.สกลนคร ใช้ศิลปะแล่งเป็นวัสดุหลักในการก่อสร้าง

ช่วงที่ 2 พ.ศ. 2451-2460 คือ ช่วงหัวเลี้ยวหัวต่อจากวัฒนธรรมพื้นถิ่นลาวล้านช้างปะปนกับแบบจากฝีมือช่างญวน รูปแบบผังพื้นแปลนยังคงสืบทอดจากในแบบวัฒนธรรมพื้นถิ่น บวกกับการก่อสร้างตามทักษะที่คุ้นชินของช่างญวน เกิดขึ้นตามตะเข้บริมน้ำโขงเป็นส่วนใหญ่ เป็นกลุ่มที่สามารถมองเห็นถึงความเป็นพื้นถิ่นกับช่างญวนได้อย่างชัดเจนจากจำนวนทั้งหมด 8 หลัง อยู่ตาม จ.หนองคาย นครพนม และมุกดาหาร เป็นหลัก อีกทั้ง จ.สกลนครก็มีบ้างเป็นต้น (รูปที่ 16)

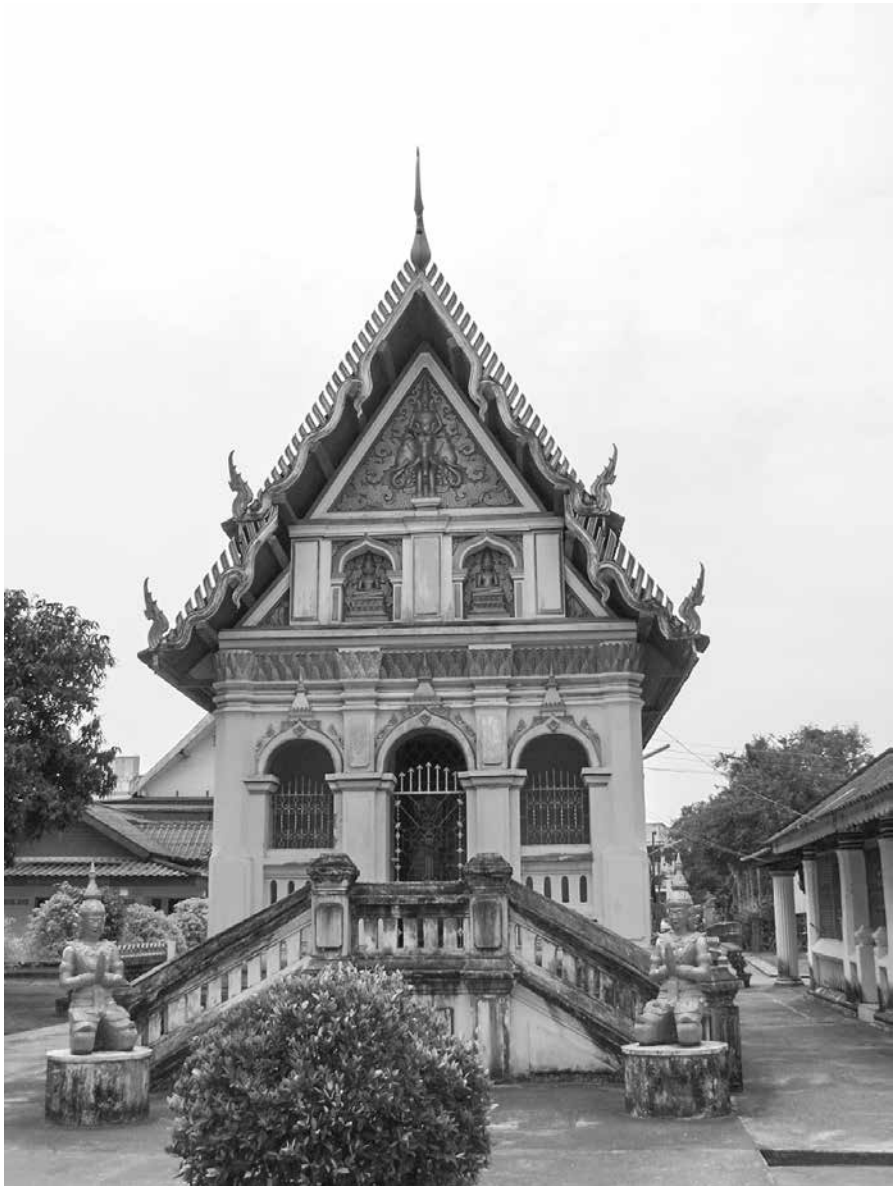
รูปที่ 17 วัดกลางพระแก้ว อ.ท่าอุเทน จ.นครพนม ยุครุ่งเรืองของงานช่างฝีมือญวน ที่มีอิสระในการสรรค์สร้างตามรสนิยมในเชิงช่าง

ช่วงที่ 4 พ.ศ. 2471-2480 คือ ช่วงความรุ่งโรจน์ในความนิยมอย่างสูงสุดของลัทธิเถรวาทบนแผ่นดินอีสาน ช่วงนี้พบด้วยกัน 43 หลัง มากที่สุดจากกลุ่มตัวอย่างการศึกษาเป็นช่วงที่กลุ่มคนเวียดนามกลุ่มที่ 2 ได้อพยพข้ามฝั่งมาจากทางด้านเมืองวินห์มาขึ้นที่ อ.ท่าอุเทน อ.ธาตุพนม และนครพนมตามลำดับ (จัดถัย บุรุษพัฒน์ 2541: 8) รูปแบบฝีมือทางเชิงช่างอันหลากหลาย ล้วนถือกำเนิดเกิดขึ้นเป็นจำนวนมากหรือแบบที่พิเศษถูกรังสรรค์กันอย่างออกรสชาติทางสุนทรียภาพในด้านเชิงช่างไม่มีขีดจำกัด ช่างญวนรับหน้าที่ออกแบบและควบคุมการก่อสร้างเองทั้งหมด (รูปที่ 17)

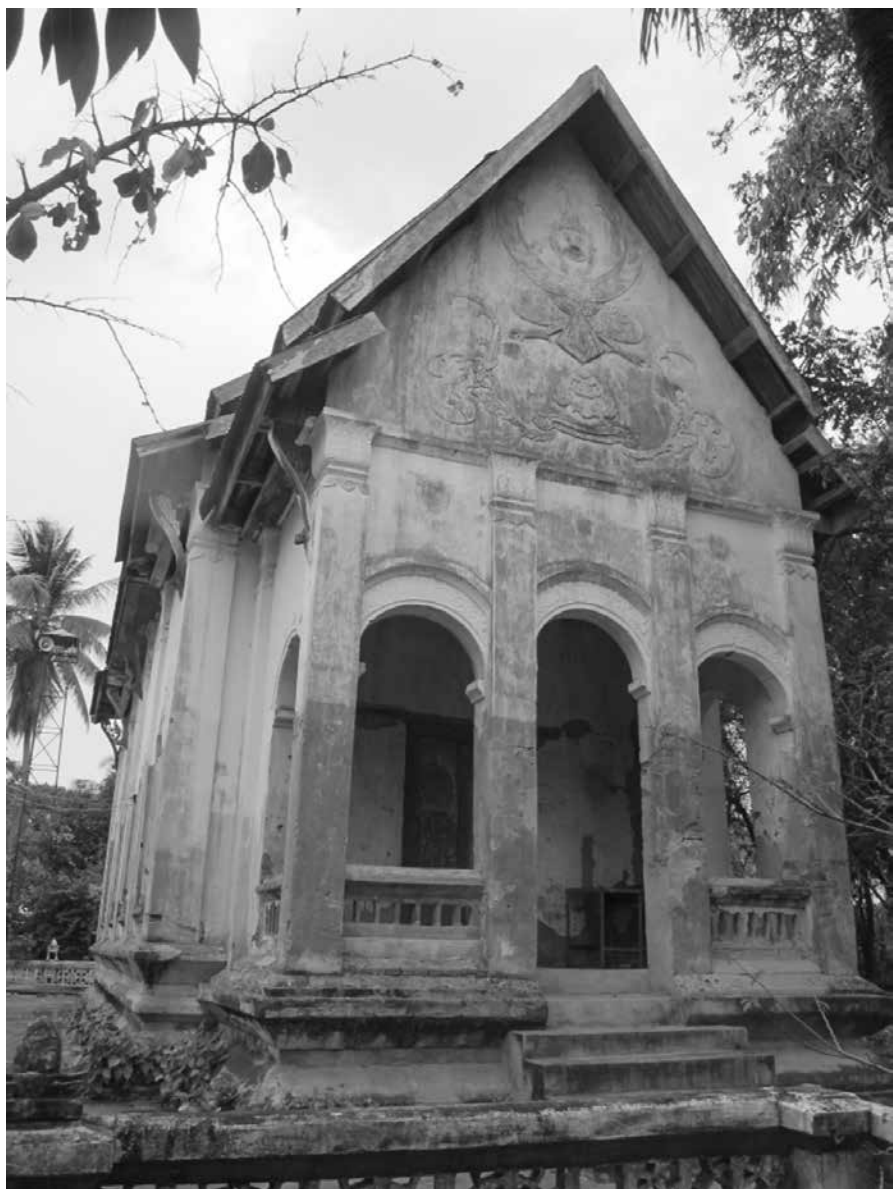
รูปที่ 18 วัดปัจฉิมทิศ อ.เชียงยืน จ.มหาสารคาม คือหนึ่งในตัวอย่างของการก่อสร้างที่ปะปนรูปแบบของฝีมือช่างญวนกับแบบมาตรฐานของทางราชการไทย พ.ศ. 2483

2483 ให้วัดที่ต้องการสร้างอุโบสถ ให้มาขอแบบการก่อสร้างได้ตามกำลังศรัทธาของแต่ละวัด ซึ่งอุโบสถบางหลังได้สร้างตามแบบมาตรฐานทั้งหมดก็มีบ้าง และส่วนใหญ่จะเป็นวัดที่อยู่ในจังหวัดที่สำคัญๆ และในเขตตัวเมืองเท่านั้นที่ได้พบรูปแบบดังที่กล่าวมาข้างต้นและโดยรอบๆ ตามต่างอำเภอรูปแบบฝีมือช่างญวนบางแห่งยังคงสร้างตามปกติหรือบางแห่งปะปนกับแบบมาตรฐานและแบบฝีมือช่างญวนบ้างก็มีปรากฏให้พบเช่นเดียวกัน (รูปที่ 18)

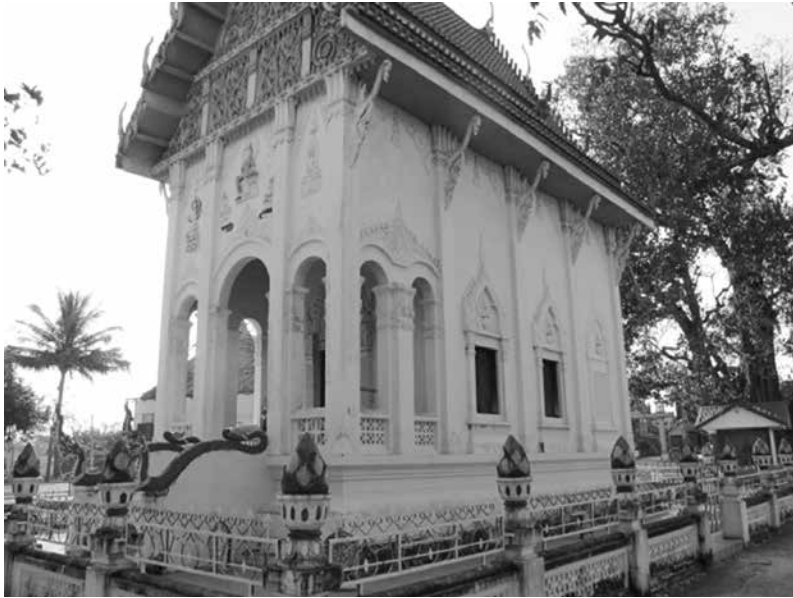
รูปที่ 19 วัดโพธิ์ศรี อ.ท่าบ่อ จ.หนองคาย คืองานรูปแบบซุ้มวงโค้งกับแบบจากกรมการศาสนาที่ได้ปรากฏขึ้นหลังจากการประกาศใช้

ช่วงที่ 8 พ.ศ. 2511-2520 คือ ช่วงหมดความนิยมของแบบสิมญวนหลังเดียวที่หลงเหลือเค้าของรูปแบบฝีมือช่างญวน คือการประดับซุ้มวงโค้งกรมการศาสนาออกข้อบังคับให้ทุกวัดต้องขออนุญาตสร้างอุโบสถตามแบบกรมการศาสนาเท่านั้น ซึ่งวัดในภาคอีสานได้ปฏิบัติตามเป็นอย่างดีเยี่ยม แต่ก็ยังมีวายเป็นข้อยกเว้นรูปแบบเฉพาะของช่างที่รับงานในแต่ละพื้นที่นั้น อาทิ ต้นเสา ลวดลาย ล้วนมีความแตกต่างจากแบบของกรมการศาสนาทั้งสิ้น หมู่บ้านใหม่ในภาคอีสานหรือหมู่บ้านเก่า มีการสร้างอุโบสถขึ้นเกือบทุกหมู่บ้าน หรือบางหมู่บ้านได้ปรับเปลี่ยนจากแบบอย่างเดิมมาเป็นการสร้างตามแบบกรมการศาสนาก็มีปรากฏให้เห็นบ้างเช่นเดียวกัน (รูปที่ 19)

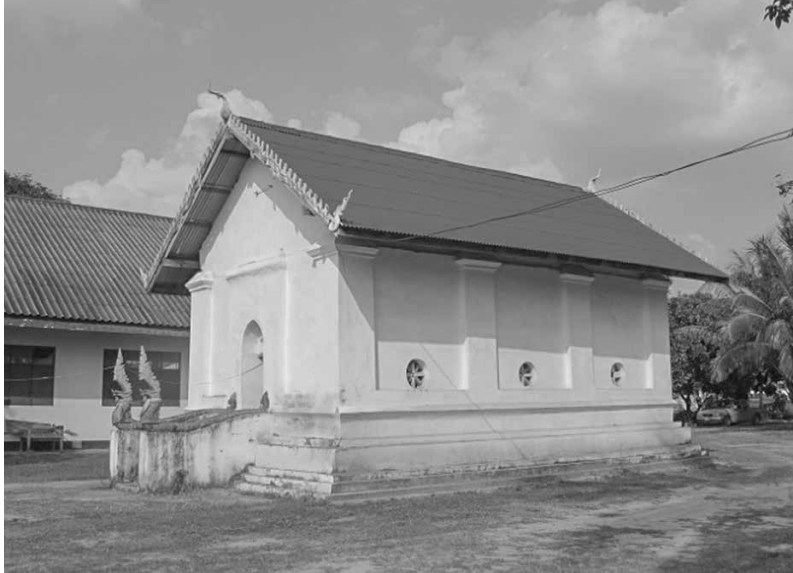
รูปที่ 20 วัดแพงศรี จ.ร้อยเอ็ด สิมแบบรสนิยมฝีมือช่างญวนในอีสานหลังสุดท้ายของภาคอีสานก่อนที่จะหายไปอย่างสิ้นเชิง
